## ILMANVAIHTOLAITOSTEN EPÄPUHTAUDET JA NILLE ALTISTUMINEN PUHDISTUSTYÖSSÄ

Kolari Sirpa, Jumpponen Mika, Hyvärinen Markku,  
Luoma Marianna, Merikoski Raisa ja Pasanen Pertti

4/2004

KUOPION YLIOPISTON YMPÄRISTÖTIETEIDEN LAITOSTEN MONISTESARJA

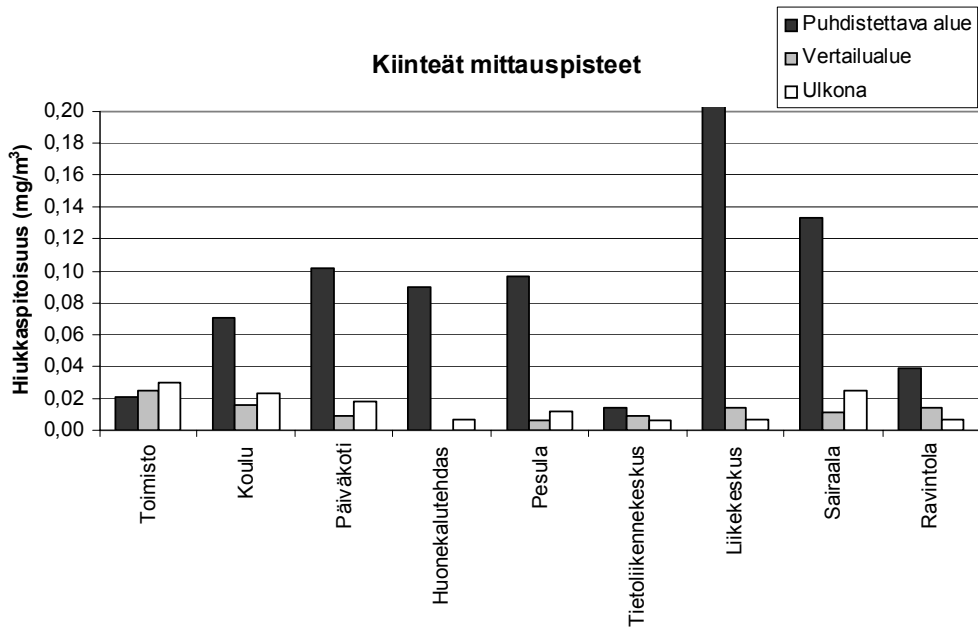
Kuva 10. Kiinteistä mittauspisteistä kerättyjen hiukkasnäytteiden tulokset.

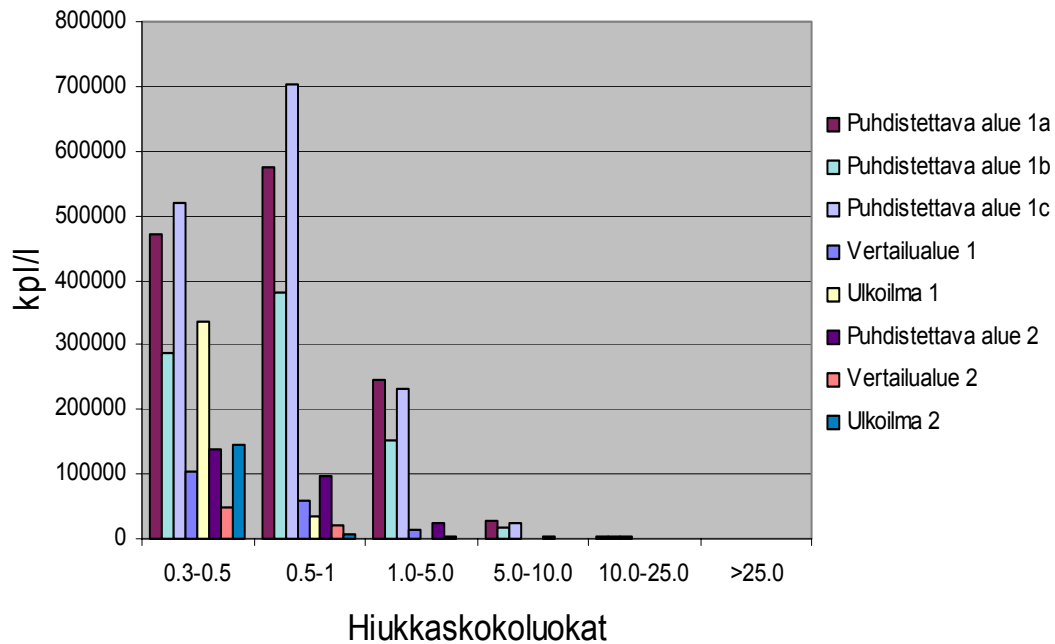
Kuva 13. Hiukkasmäärät (kpl/l) kokoluokittain liikekeskuksessa.

Hiukkaskokojakauma oli yleensä sellainen, että korkeimmat hiukkaslukumäärät mitattiin pienimmässä hiukkaskokoluokassa (0,3-0,5 $\mu\text{m}$ ) ja muissa kokoluokissa määrät olivat selvästi pienemmät. Huonekalutehtaassa ja sairaalassa ilmastointikonehuoneen puhdistuksen aikaan ero ei ollut niin selvä ja myös suurempia hiukkasia ( $>0,5$   $\mu\text{m}$ ) esiintyi merkittäviä määriä (kuva 12). Liikekeskuksessa hiukkasten kokojakauma poikkesi muista kun 0,5-1,0 $\mu\text{m}$  hiukkasia havaittiin eniten (kuva 13).
